Expertise zur Orgelelektrik

Orgel der Pfarrkirche St. XXX
XXX,1972

St. XXX
XX
XXX

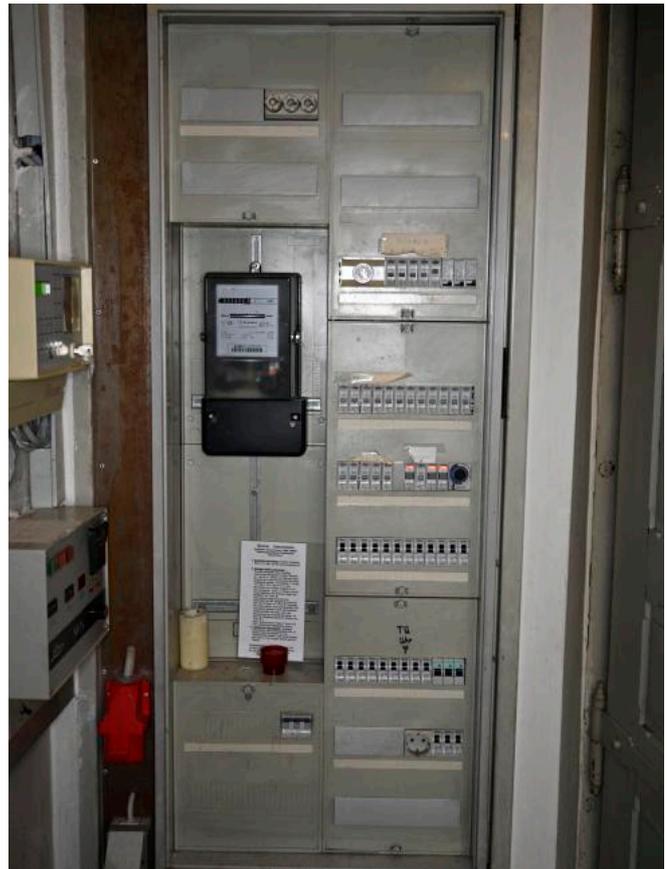
Die Versorgung erfolgt zentral aus der Hauptverteilung in der Sakristei. Die dortige Elektrik ist auf einem akzeptablen technischen Stand. Allerdings fehlen jegliche Fehlerstrom-Schutzeinrichtungen.

Hauptverteilung in der Sakristei

Die Hauptverteilung in der Sakristei ist zu überprüfen und allgemeinverständlich zu dokumentieren.

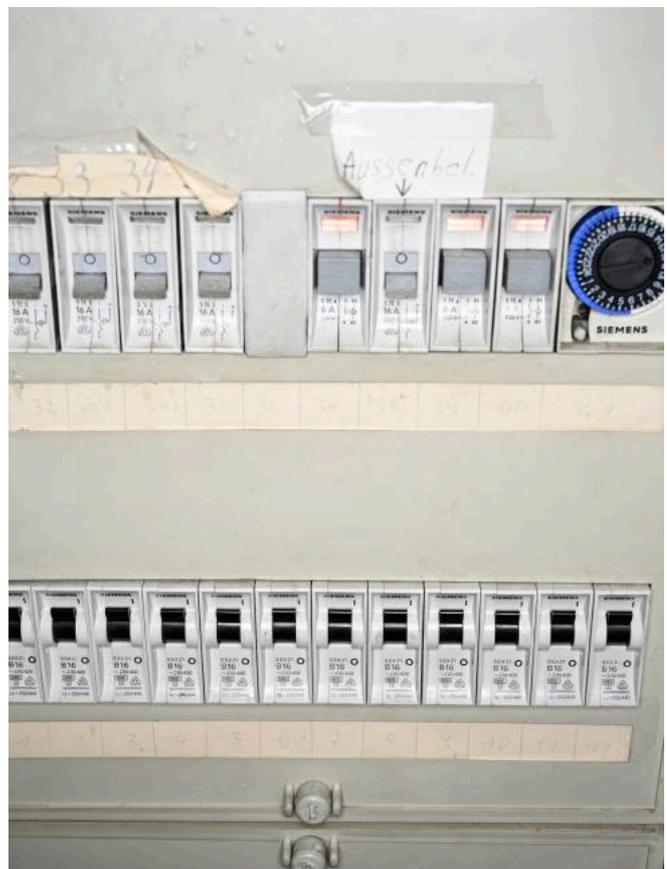
Sicherungen in der Sakristei

Laut dieser schwer lesbaren Legende gibt es folgende getrennte Stromkreise:

230V Orgel, 3x "Kraftstrom Orgel"

Diese drei Phasen der 400V-Zuleitung der Orgel als unabhängige Sicherungen auszuführen, birgt ein großes Risiko: Wird eine der Sicherungen z.B. durch Fehlbedienung mangels erkennbarer Dokumentation ausgeschaltet, kann der Gebläsemotor wegen fehlender Phase nicht mehr anlaufen.

Da der veraltete Motorschutzschalter keinen Schutz gegen Phasenausfall bietet, kann sich in dieser Situation der Gebläsemotor überhitzen. Eine Zerstörung des Motors wäre die Folge. Im Extremfall kann so auch ein Brand ausgelöst werden, denn die Motorkiste ist mit Schaumstoff ausgekleidet, der dem Anschein nach nicht flammhemmend ausgestattet ist.

Der 400V-Stromkreis zur Orgel ist mit einem 3-phasigen Leitungsschutzschalter auszustatten, so dass im Fehlerfall alle Phasen gemeinsam abgeschaltet werden.

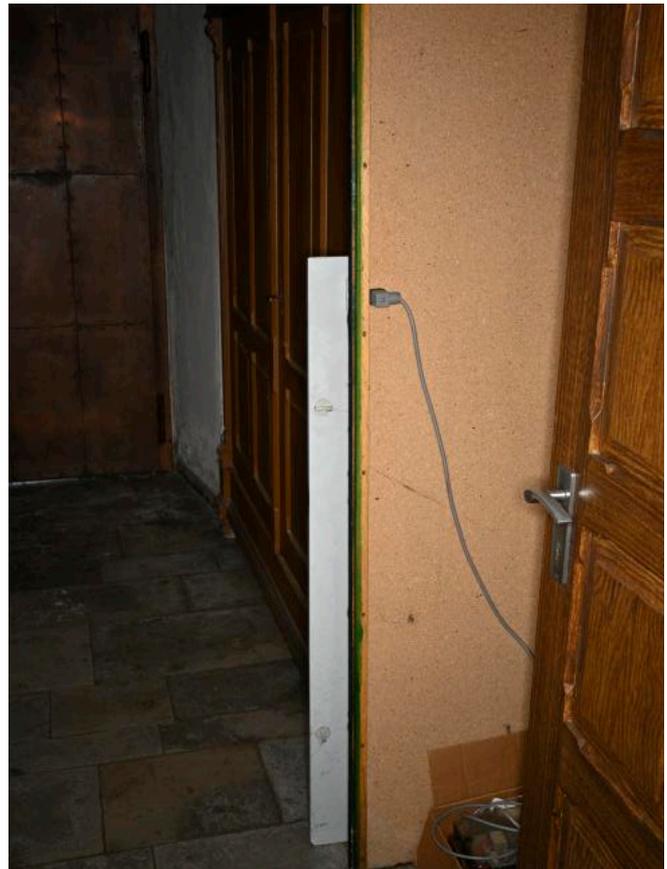
Die Dokumentation der Verteilung ist mangelhaft. Die Sicherungen sind mit schwer lesbaren Nummern beschriftet. Die Legende zu diesen Stromkreis-Nummern war nicht auffindbar. Der Deckel zur Verteilung fehlt. Der Organist konnte den demontierten Deckel schließlich versteckt im Treppenaufgang zur Orgel unter der Empore ausfindig machen.

Deckel der Sakristei-Verteilung demontiert

Beschriftung auf dem demontierten Deckel

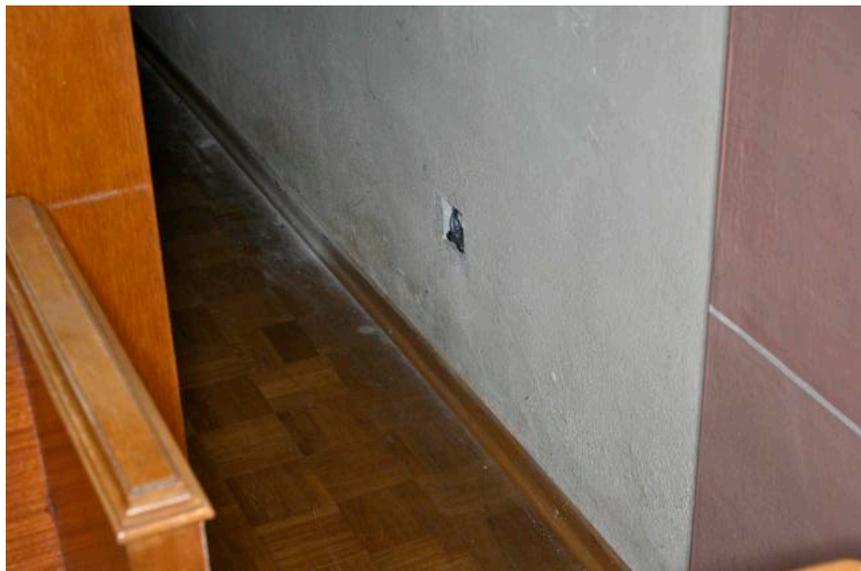
Die bauseitige Elektroinstallation auf der Empore hat einige Mängel. So ist hinter der Orgel eine überfüllte Wandverteilerdose offen zugänglich. Die mit Lüsterklemmen verbundenen Kabel sind an den Enden nicht ausreichend vor Berührung geschützt.

ungeschützte Verteilerdose auf der Empore

Angesichts der Tatsache, dass alle diese Verbraucher vermutlich über die eine Sakristei-Sicherung "230V Orgel" versorgt werden, ist dringend zu empfehlen, für diesen Stromkreis zumindest einen Fehlerstrom-Schutzschalter (RCD) nachzurüsten, sowohl zum Brandschutz, als auch zum Personenschutz.

Besser noch ist die Ausrüstung des Stromkreises durch einen kombinierten Fehlerstrom/ Lichtbogenschutz. Solche auch als "Brandschutzschalter" bezeichneten Geräte schützen auch vor Lichtbögen, die an schadhafte Isolationen und mangelhaften Klemmstellen entstehen. Solche Schäden stellen bei dieser Installation ein besonderes Brandrisiko dar (siehe Anhang).

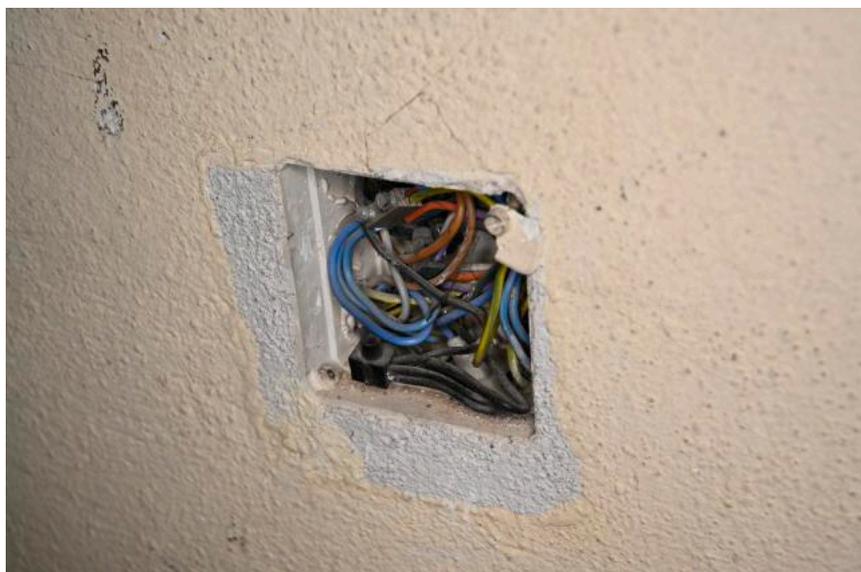
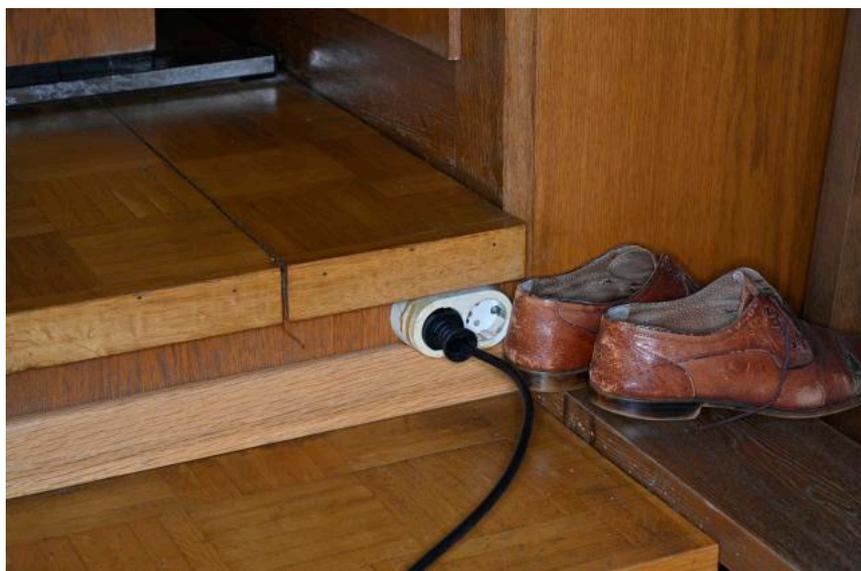
Neben einer im Spieltisch eingebauten Doppelsteckdose ist nur eine Aufputzsteckdose im Spieltischpodest zugänglich. Diese ist nicht gegen Beschädigungen durch Betreten geschützt.

Die Zuleitung zur Steckdose erfolgt durch ein unzureichend befestigtes Installationskabel durch den Trakturkanal.

offener Wandverteiler (o.), Steckdose am Podest

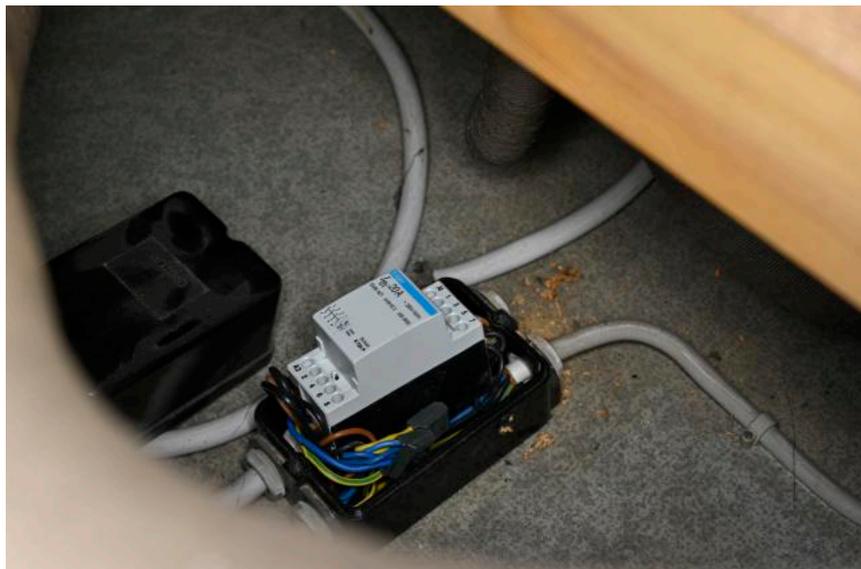
Die Einschaltung von Orgel-Stromversorgung und Gebläse geschieht durch einen Schütz, der lose in einer Verteilerdose auf dem Boden im Orgelgehäuse montiert ist. Diese Installation ist grenzwertig.

Einschalt-Schütz (Schutzdeckel demontiert)

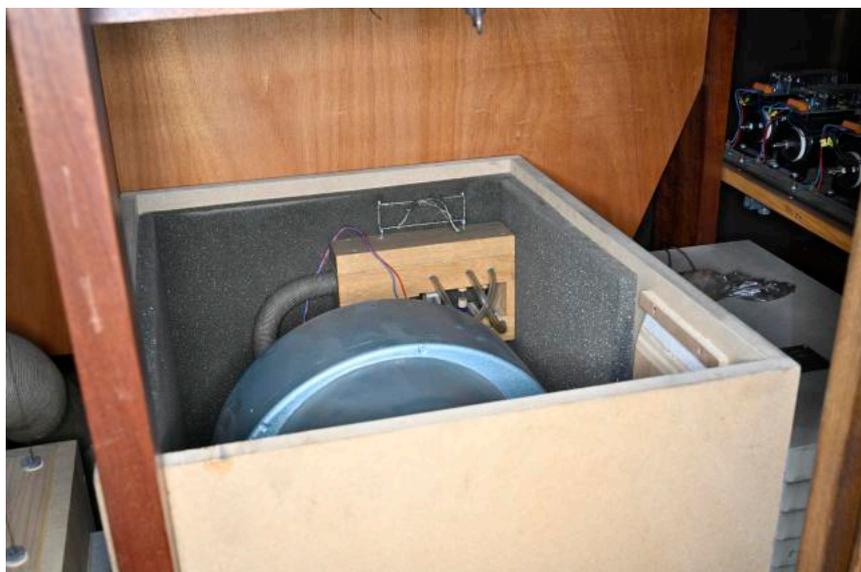
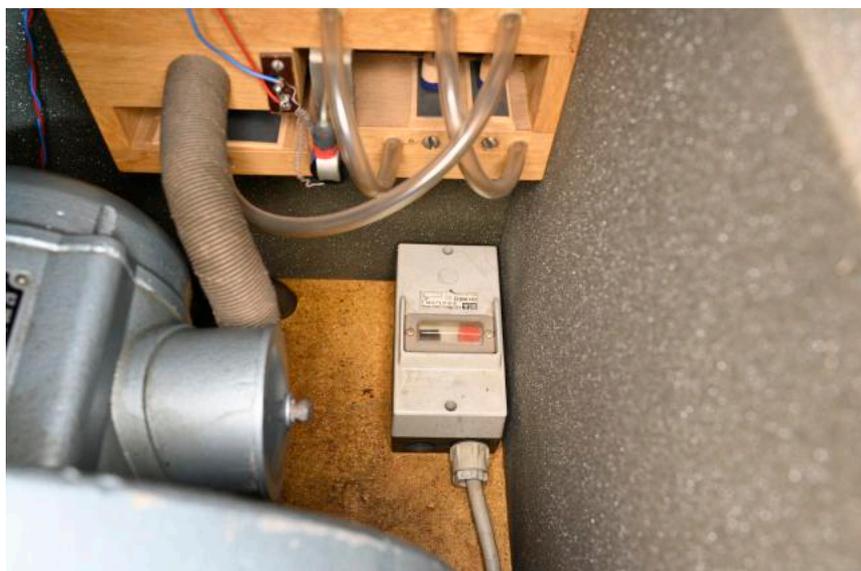
Der Motorschutzschalter ist in der Motorkiste montiert. Wie oben erwähnt, hat dieser Schutzschalter keinen Phasenausfall-Schutz. Abgesehen davon, dass ein solcher Schutz dringend zu empfehlen ist, weil er Motorschäden bei teilweisen Netzausfällen vorbeugt, besteht in dieser Installation eine besonders hohe Gefahr, dass eine Phase versehentlich abgeschaltet wird (s. o.), und die Gestaltung der Motorkiste erhöht die Brandgefahr bei Überhitzung des Motors.

Zudem ist in der Motorkiste ein pneumatischer Tremulant montiert, der mit 24V eingeschaltet wird. Die 24V-Verkabelung ist nachlässig mit dünnen Drähtchen ausgeführt. Da Sicherungen in der Kleinspannungsinstallation fehlen (s.u.) besteht hier eine zusätzliche Gefahr von Kurzschlüssen und Brandgefahr im 24V-Stromkreis.

Motorkiste, Motorschutzschalter

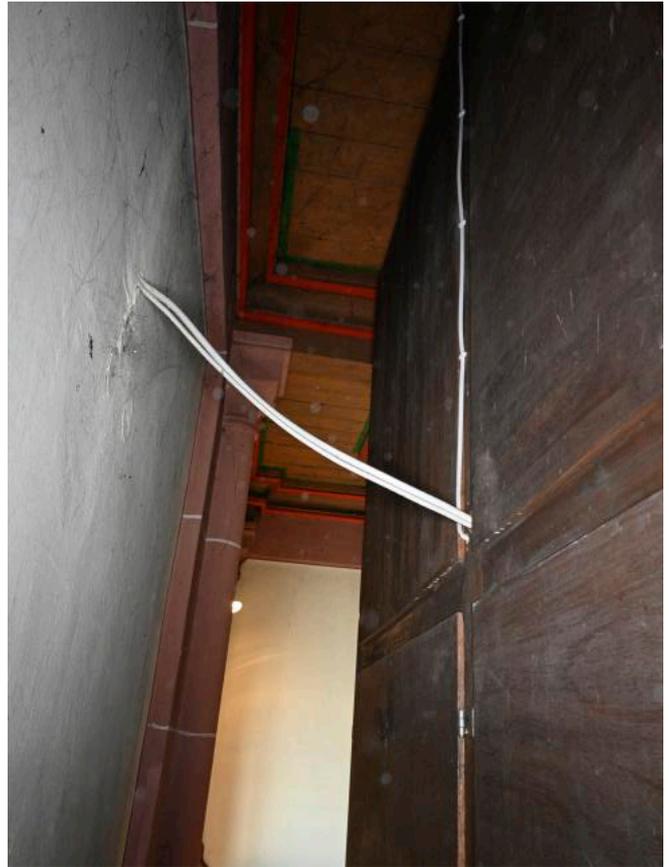
Die Zuleitung von 230V und 400V in die Orgel geschieht über ein ungeschütztes, frei hängendes Bündel von starren Installationsleitungen, das von der Gebäuderückwand in das Obergehäuse der Orgel führt. Eine solche Installation spricht jeden Grundsätzen des Elektrohandwerks Hohn. Die weitere Verteilung der 230V-Stromkreise im Orgelgehäuse erfolgt über den gleichen Leitungstyp, der mit Kabelschellen am Gehäuse befestigt ist. Verteilerdosen z.B. zu Arbeitsleuchten sind mit Kunststoff-Verteilerdosen ausgeführt.

230V / 400V Zuleitung in die Orgel

Die verwendeten Komponenten sind intakt und wären für sich gesehen akzeptabel. In der Gesamtsicht mit der bauseitigen Elektrik ist eine grundlegende Sanierung dringend angeraten.

Da im Orgelgehäuse bereits jetzt die gesamte Elektrik extrem beengt und schwer zugänglich verbaut ist, schlage ich vor, außerhalb des Gehäuses eine neue Aufputz-Unterverteilung zu installieren. Hier finden ein neuer Motorschutzschalter für das Orgelgebläse, sowie weitere Schutzeinrichtungen für Emporen-Stromkreise Platz. Auch der Einschalterschütz für die Orgel sollte dort zugänglich eingebaut werden. Bei dieser Gelegenheit sollte ohne großen Mehraufwand die Einschaltung durch einen 24V-Schütz und eine kleine 24V-Standby-Versorgung umgebaut werden. Auf diese Weise bleibt der Spieltisch so weit wie möglich frei von 230V-Stromkreisen, und die vorhandenen Einschalttaster können ohne Sicherheitsbedenken weiter verwendet werden.

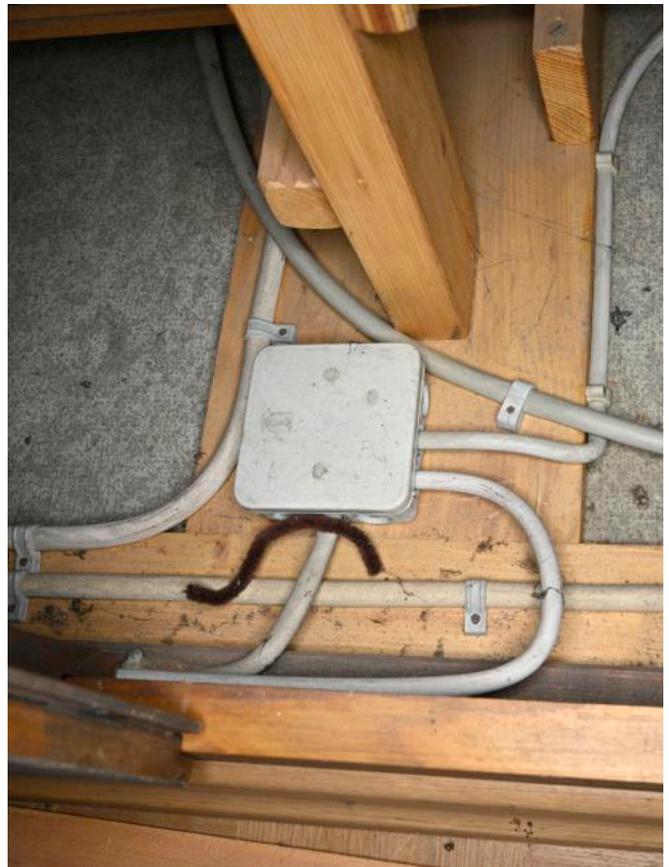
230V-Verteilerdosen im Orgelgehäuse

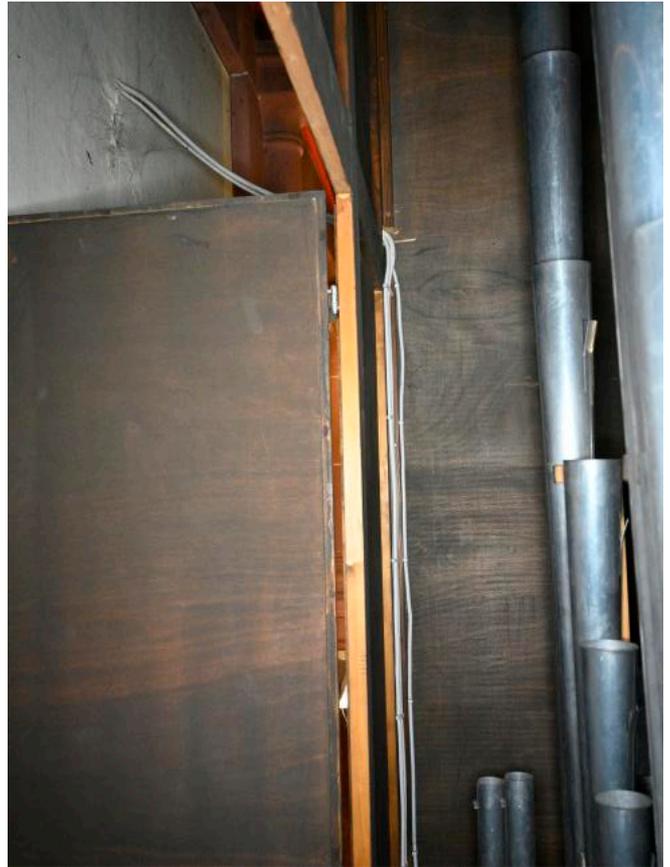
Die Hauptkritik an der 230V-Installation im Orgelgehäuse gilt der Netz-Zuleitung. Die unsachgemäße bauseitige Anbindung setzt sich in einer nur teilweise befestigten Leitungstrasse fort, die vom Obergehäuse ins Untergehäuse führt, wo Stromversorgung und Gebläse montiert sind.

Haupt-Netzzuleitungen in die Orgel

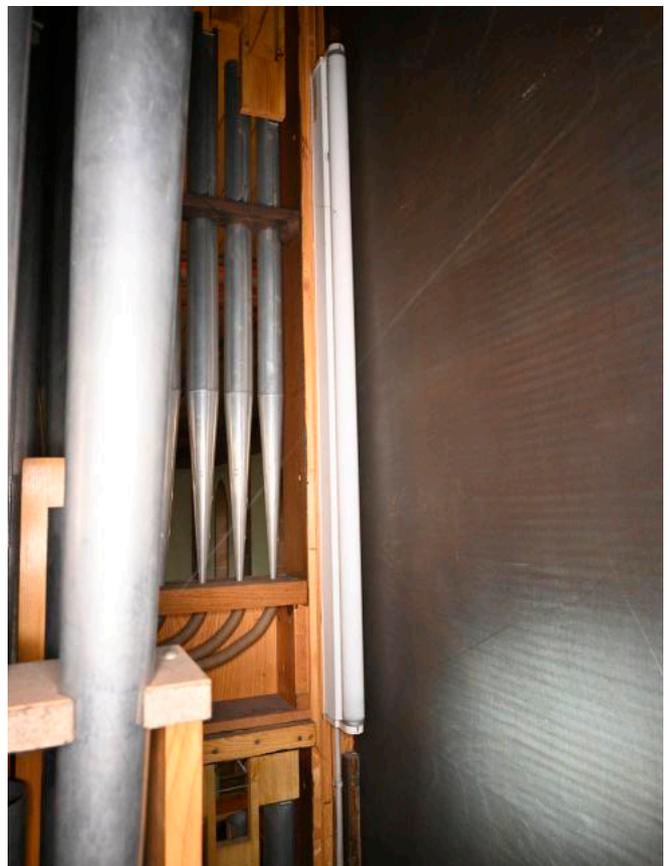
Arbeitsleuchten im Orgelgehäuse

Die Arbeitsleuchten mit offenen Leuchtstoffröhren sind neben diesem Aspekt der Elektrosicherheit weniger relevant. Bei einer Sanierung der Orgelelektrik empfiehlt es sich jedoch, auch diese Lampen zu ersetzen. Vorzugsweise durch LED-Leuchten, die auch mit 24V Kleinspannung betrieben werden könnten.

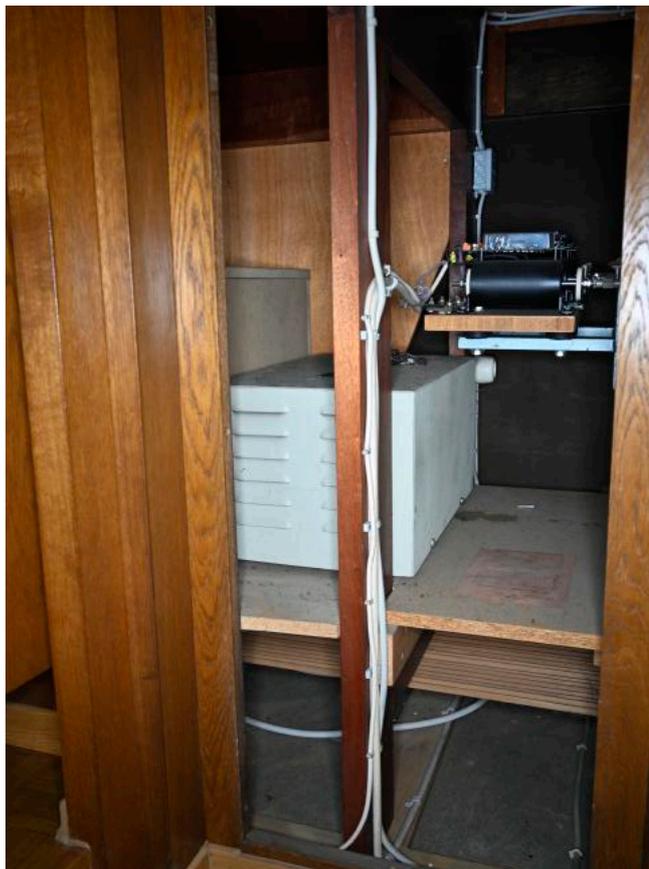
Im Orgel-Untergehäuse ist ein klassischer 3-Phasen-Gleichrichter montiert. Laut Typenschild beträgt die Sekundärspannung 24-28V, der Nennstrom 36A.

Die Einbaulage ist extrem beengt. Der horizontale Einbau ist so nicht zulässig, da die Belüftung nicht gewährleistet ist.

Stromversorgung im Orgel-Untergehäuse

Da das Gerät ohnehin nicht die aktuellen Sicherheitsstandards für Schutzkleinspannung erfüllt, ist die Stromversorgung komplett zu ersetzen.

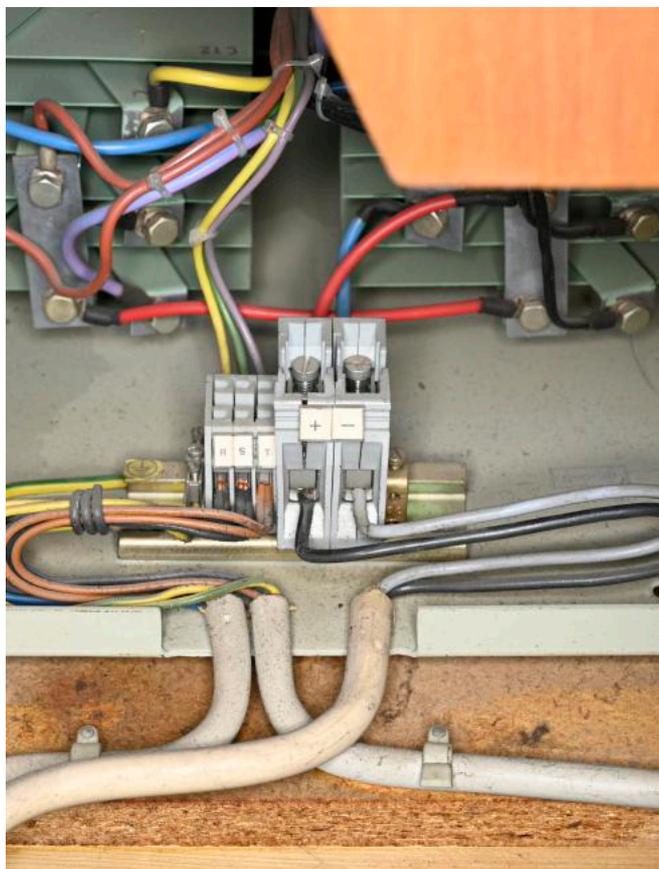
Die 400V-Anschlussklemmen des Gleichrichters wurden als Durchgangsklemmen für das Gebläse mitbenutzt. Diese Installation ist vom Elektriker zu bereinigen.

Anschlussfeld des Gleichrichters

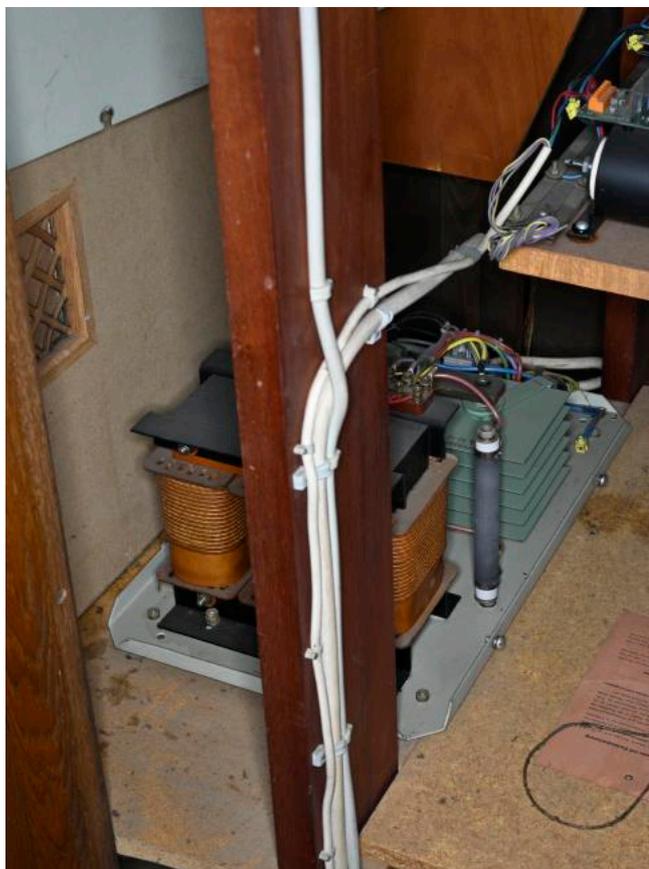
Der Gleichrichter besitzt keinerlei Sicherung im Sekundärkreis.

Gleichrichter ohne Sicherung

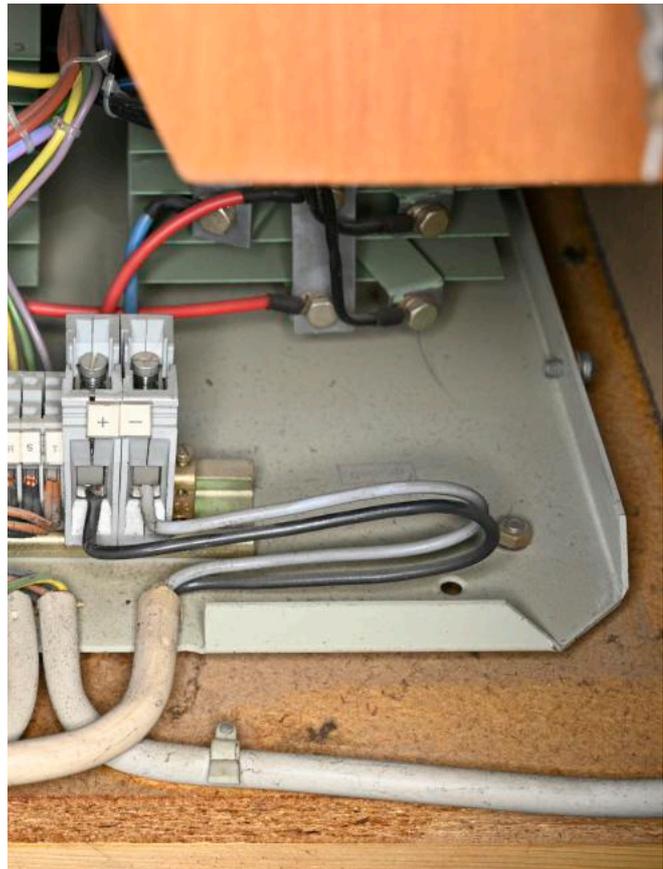
Zur Verteilung der 24V-Stromkreise in die Orgel wurden starre 230V-Installationsleitungen zweckentfremdet. Schon der abgehende Leitungsquerschnitt von $2,5\text{mm}^2$ ist für den Gleichrichter-Nennstrom unzureichend.

Der verwendete Farbcode ist inkonsistent. Am Gleichrichter wurde angeschlossen Plus: Schwarz, Minus: Grau. In der Haupt-Verteilerklemme wird abgehend für Plus auch Rot und für Minus Blau verwendet.

Haupt-Versorgungsleitung 24V am Gleichrichter

Ich empfehle eine komplette Neuverkabelung in der Orgel (s.u.) mit Stromkreisen, die mit Leitung von mindestens 4mm^2 ausgeführt und mit maximal 15A abgesichert sind.

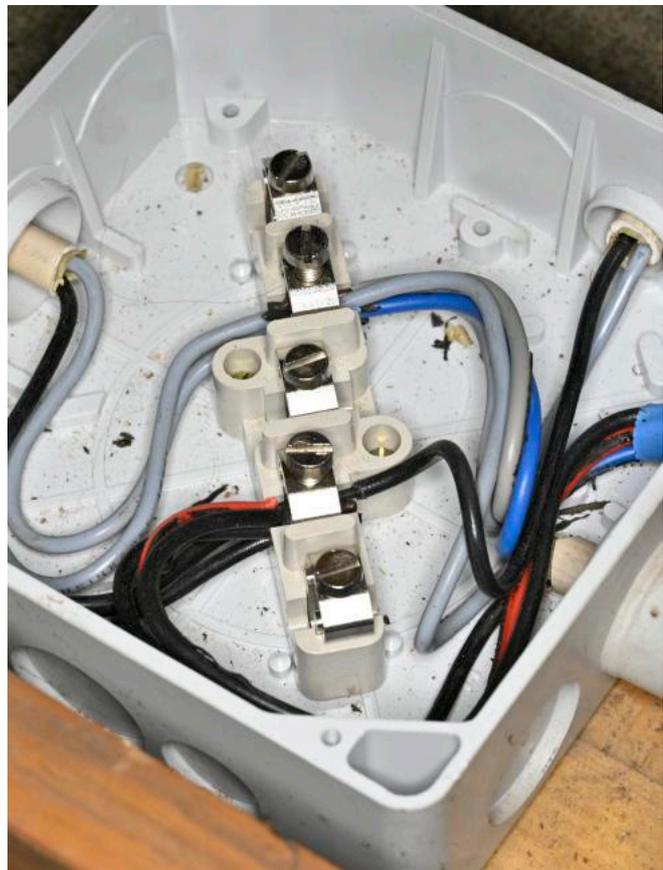
Das grundlegende Problem besteht darin, dass keinerlei Sicherungen in den 24V-Stromkreisen vorhanden sind. Somit kann im Fehlerfall durch jedes noch so dünne Kabel der volle Gleichrichter-Kurzschlussstrom fließen, der deutlich höher als der Nennstrom von 36A liegen kann.

Haupt-Verteilerklemme 24V

Hier müssen nach Einbau einer neuen Stromversorgung die Abgänge zu den verschiedenen Stromkreisen entsprechend abgesichert werden.

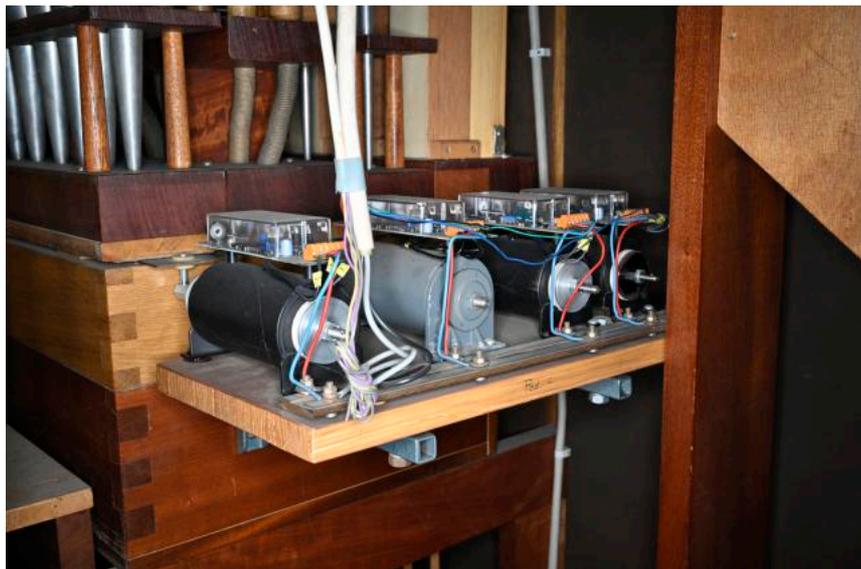
Typisch für die Entstehungszeit der Orgel und die damalige Bauweise der Firma sind an den Windladen die Schleifzugmagnete auf Brettern montiert, an denen Messingbleche als Stromverteiler für die 24V-Versorgung der Magnete angebracht sind.

Diese Schraubverteiler gelten heute als ungeeignet, weil die Verbindungen nicht langzeitstabil sind. Auch weist Messing einen dreimal höheren spezifischen Widerstand als Kupfer auf und müsste daher mit deutlich größeren Leiterquerschnitten ausgeführt sein.

Die unisolierten Schienen liegen dicht nebeneinander und können bei Arbeiten in der Orgel leicht zu Kurzschlüssen durch herabfallendes Werkzeug oder Kleinteile führen.

Vor allem fehlen aber jegliche Sicherungen an dieser Querschnittsverjüngung von der Versorgungsleitung zu den abgehenden Drähten zu den Schleifzugmagneten.

Schleifzugmagnete, Pedal C/Cis-Seite

Zumindest die Stromverteiler und die Verkabelung zu den einzelnen Magneten ist zu erneuern. Dabei sind moderne Federzugklemmen mit Stecksicherungen, max. 4A einzusetzen.

Da die Leitungswege innerhalb des Instruments relativ kurz sind und die Verkabelung generell mangelbehaftet ist (Querschnitte, Leitungstyp, Farbkodierung), sollte die 24V-Installation in der Orgel komplett erneuert werden. Dies ist wirtschaftlicher als eine Ertüchtigung der vorhandenen Leitungen.

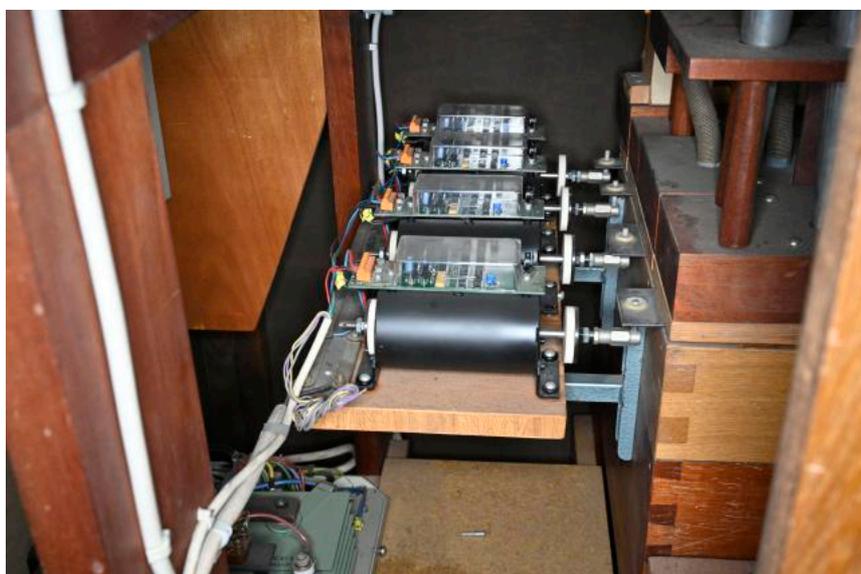
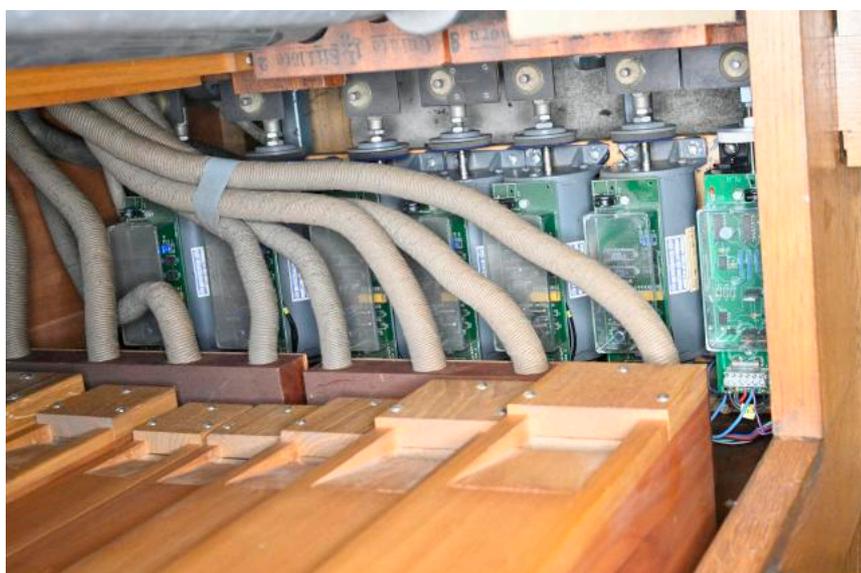
Die Schleifzugmagnete im Rückpositiv sind ähnlich verkabelt. Auch hier muss zumindest die Verteilung erneuert und abgesichert werden. Leider sind diese Magnete schwer zugänglich.

Schleifzugmagnete im Rückpositiv

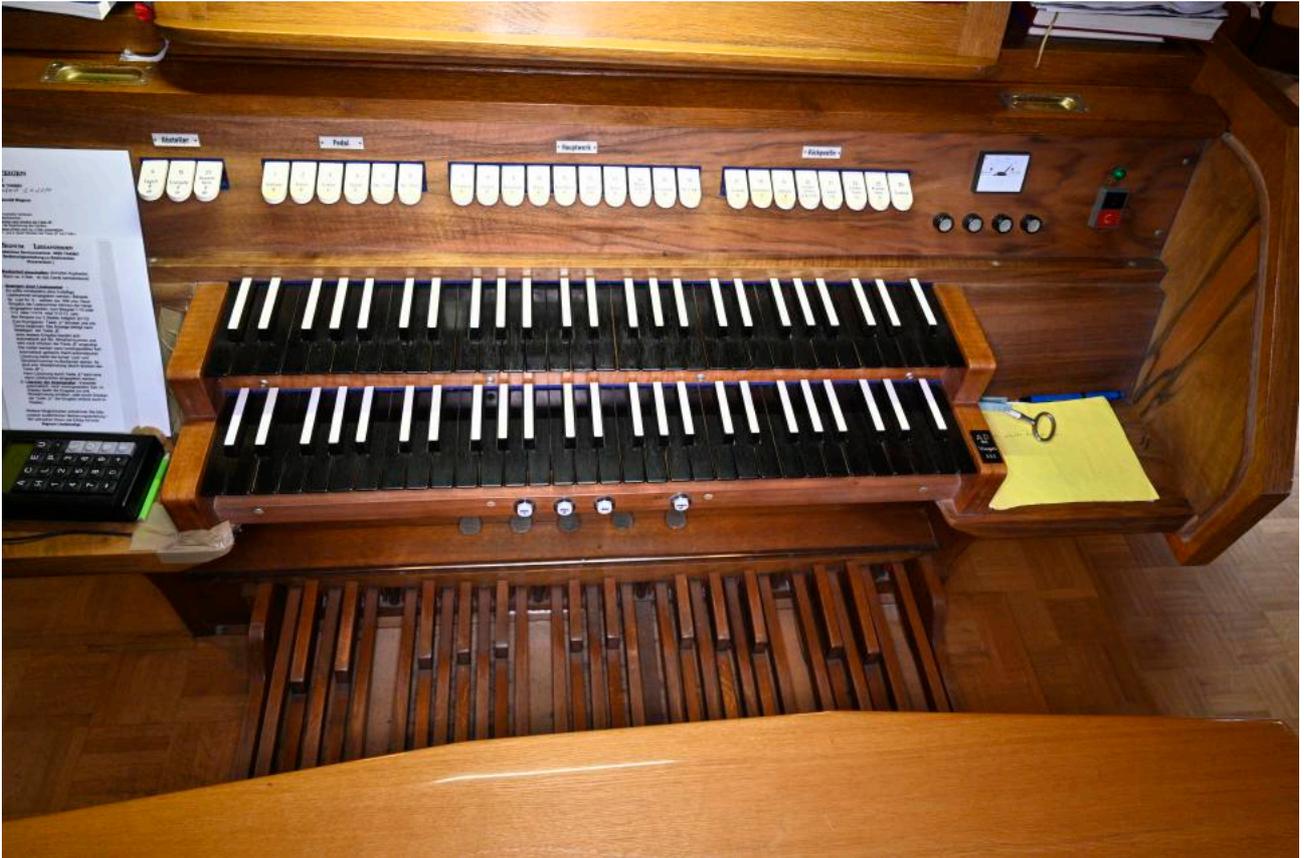
Der Spieltisch ist insgesamt sauber aufgebaut. Die Verkabelung ist gut zugänglich. Die Schalter hinter der Registratur sind jedoch mit der mechanischen Umschaltung für Festkombinationen in einem eigenen Holzgehäuse gekapselt. Diese Einheit wurde nicht weiter untersucht, da hier für den Zugang weitere Demontagen am Spieltisch nötig gewesen wären. Dieser Bereich muss bei der Planung von Sanierungsmaßnahmen noch genauer betrachtet werden.

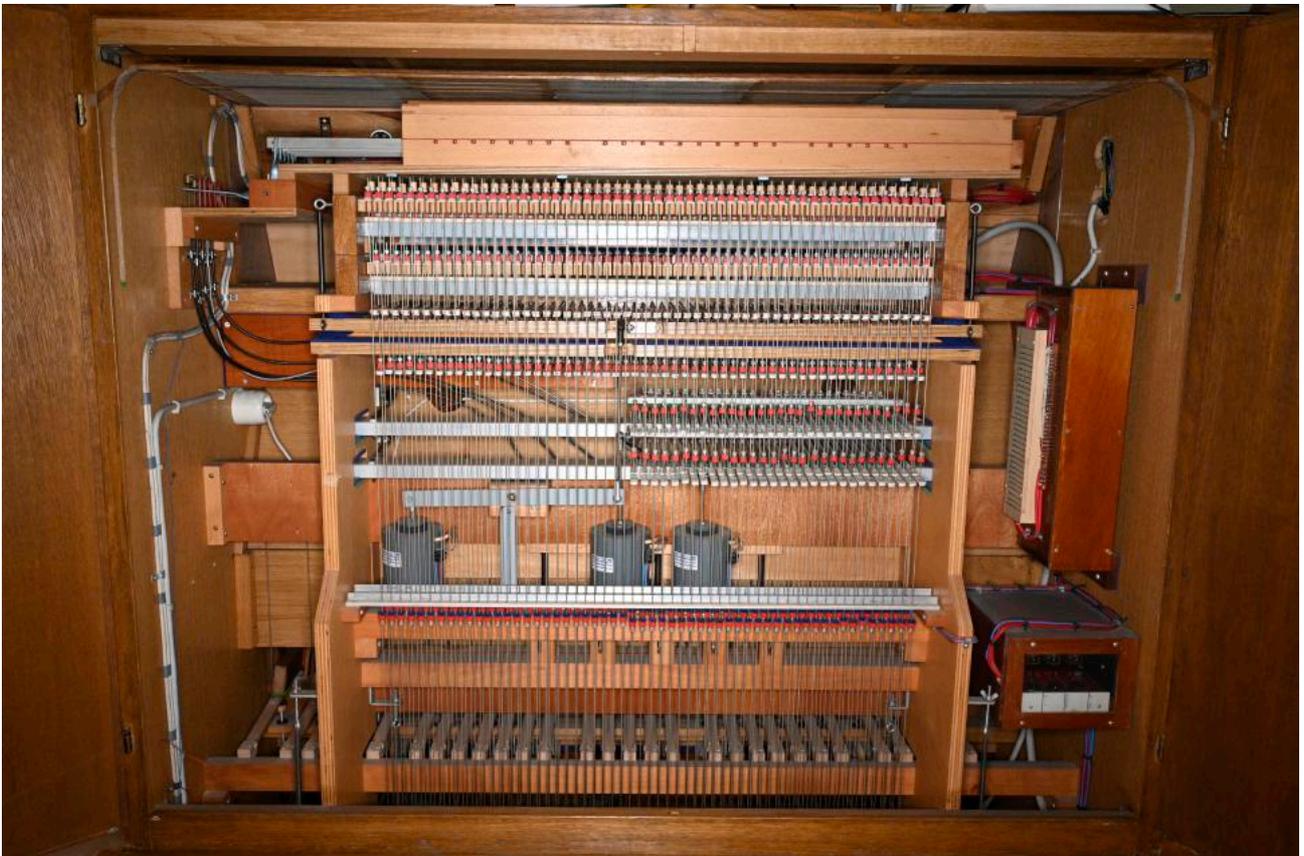
Spieltisch Rückansicht

Die Verkabelung zum Spieltisch erfolgt ebenfalls unter dem Podest hindurch zur Orgel. Da sich die Deckplatten des Podests entfernen lassen, sollten die Kabelwege für Sanierungsmaßnahmen gut zugänglich sein.

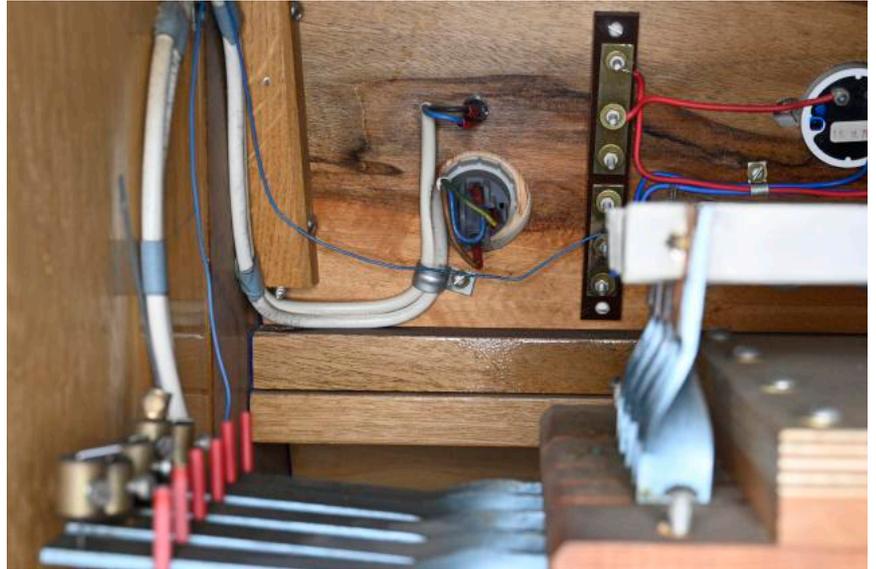
Im Spieltisch sind einige 230V-Komponenten verbaut. So ist die Motoreinschaltung zeittypisch als Selbsthaltungsschaltung mit einem 230V-Schütz ausgeführt. Erfreulicherweise sind die zugehörigen Taster im Spieltisch gut gegen Berührung im Innern des Spieltischs geschützt, und die abgehende Verkabelung ist sauber ausgeführt.

Taster zur Orgel-Einschaltung

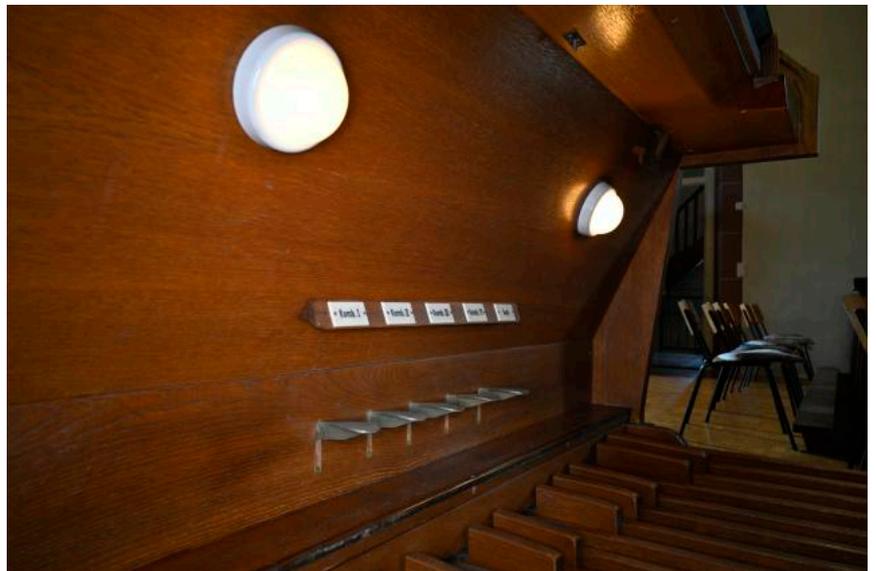
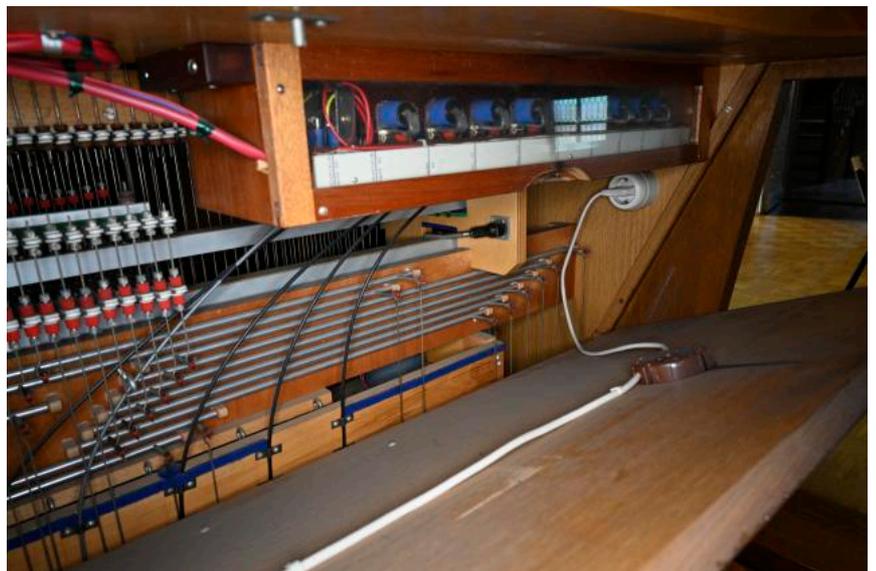
Für die Pedalbeleuchtung sind Leuchten mit Glühlampen verbaut. Die Verkabelung erfolgt steckbar hinter dem Kniebrett.

Diese Lösung ist aus heutiger Sicht nicht optimal. Die Leuchten haben vermutlich keine Zulassung für den Möbeleinbau.

Pedalbeleuchtung mit Glühlampen im Kniebrett

Da die Leuchtenabdeckungen unbeschädigt sind und die Verkabelung sauber ausgeführt ist, ist diese Lösung akzeptabel. Falls eine Überarbeitung der Spieltischelektrik erfolgt, sollte auf LED-Beleuchtung umgestellt werden, vorzugsweise mit 24V betrieben.

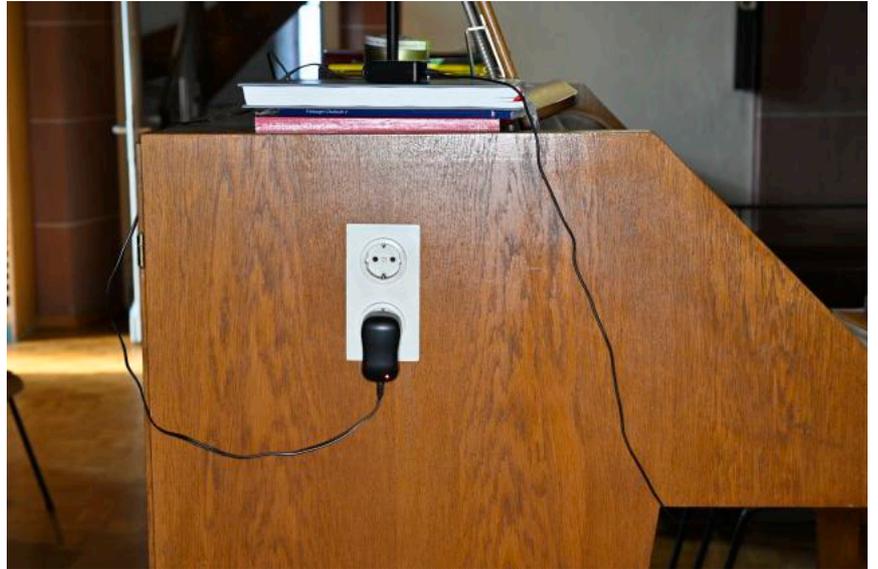
In die Spieltischwange auf der Basseite ist eine Doppelsteckdose eingebaut, an die Notenpultleuchte etc. angeschlossen werden.

Steckdose in der Spieltischwange

Diese Verkabelung muss zumindest durch den Elektriker in Stand gesetzt werden. Besser wäre es auf solche Installationen ganz zu verzichten und außerhalb des Spieltischs für ausreichende Steckdosen zu sorgen. Hier muss ein Gesamtkonzept mit Blick auf die unzureichende Situation mit der einzelnen Aufputzsteckdose am Podest zum Rückpositiv gefunden werden.

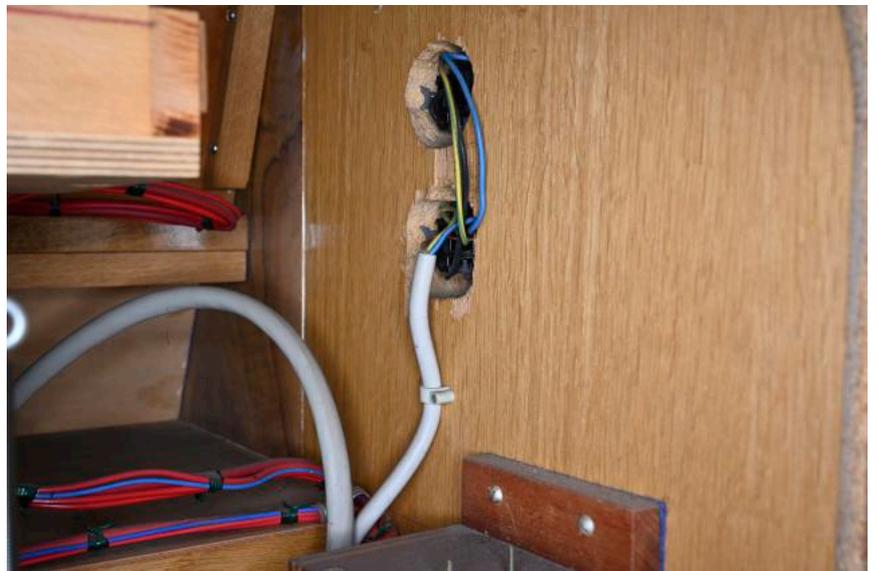
Die Verkabelung dazu im Spieltisch ist nicht fachgerecht ausgeführt. Es fehlen zumindest Hohlwanddosen und eine geschützte Verlegung der Verkabelung.

Verkabelung im Spieltisch

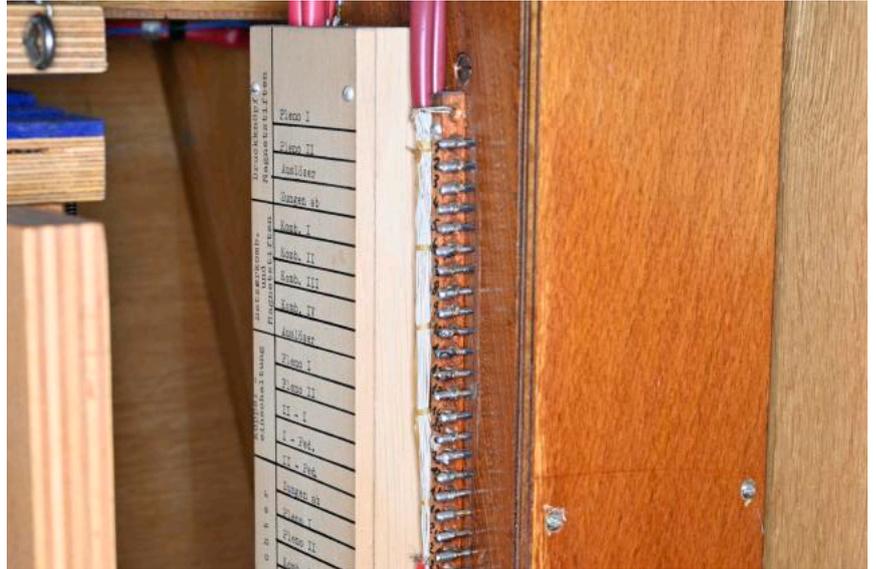
Es werden neben Kunststoff-ummantelten Kabel auch Kabel mit Seidenisolation und einen Querschnitt von nur 0.14mm^2 verwendet, wie am Anschlussbrett auf der Basseite des Spieltischs zu sehen ist.

Hier liegt das größte Risiko in Sachen elektrischer Sicherheit: Offenbar finden ohne jede Sicherung Querschnittsverjüngungen vom unabgesicherten Gleichrichter (Nennstrom 36A) zu den textil-isolierten Orgelkabeln statt (maximal zulässiger Strom 1A).

seidenisierte Kabel im am Anschlussfeld des Spieltischs.

Diese Verkabelung kann ohne Risiko weiterbetrieben werden, wenn die Zuleitungen der verschiedenen Stromkreise mit maximal 1A abgesichert werden. Dazu ist ein neues Anschlussfeld für 24V im Spieltisch einzubauen mit Sicherungsklemmen und 1A-Stecksicherungen, über die seine sinnvolle Anzahl von Stromkreisen abgesichert wird. Dazu müssen, wenn nötig, Sammelleiter der Registerschalter in kleinere Gruppen unterteilt werden.

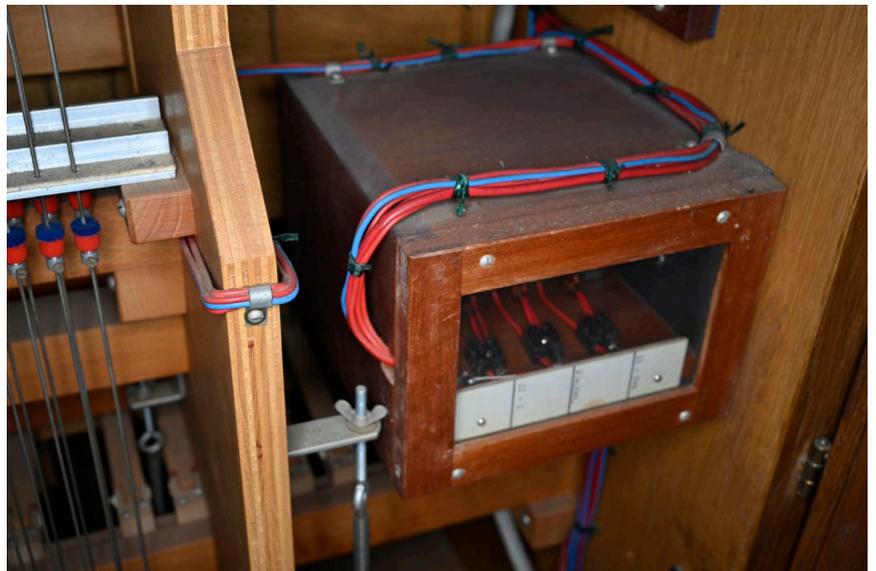
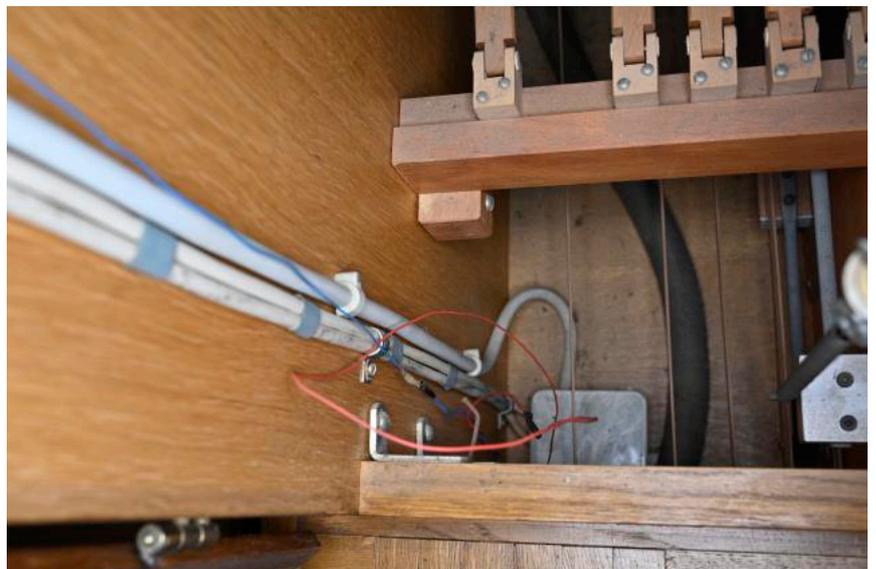
Im Fuß des Spieltischs ist diskantseitig eine ungeordnete lose Verkabelung mit dünnen Einzeladern vorhanden. Diese muss entwirrt, sauber verlegt und in das Sicherungskonzept mit einbezogen werden.

Koppelrelais (o.), lose Drähte im Spieltischfuß

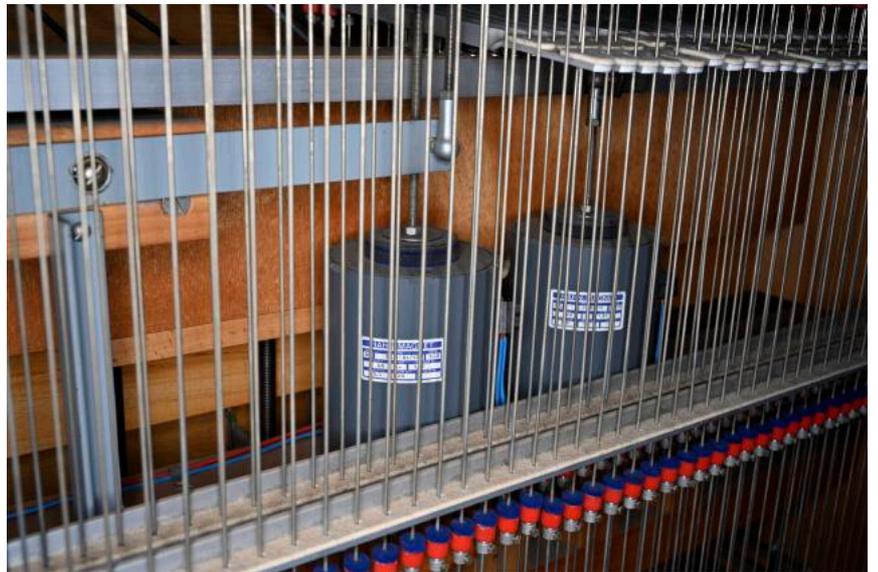
Die größten 24V-Stromverbraucher im Spieltisch sind die drei Hubmagnete für die Betätigung der mechanischen Koppeln. Sie ziehen laut Typenschild einen Strom von 1,4A. Die Einschaltung erfolgt über Relais auf der Basseite des Spieltischs. Die Verkabelung erfolgt über Einzeladern, die mit minimalen Biegeradien um die Wangen des Koppelapparats verlegt und mit einer Metallschelle befestigt sind. Hier besteht die Gefahr von Isolationsschäden und Kurzschluss der benachbarten Leitungen.

Hubmagnete zur Betätigung der Koppeln

Die Verkabelung muss überprüft werden, und die Zuleitung zum Relais mit maximal 6A abgesichert werden.

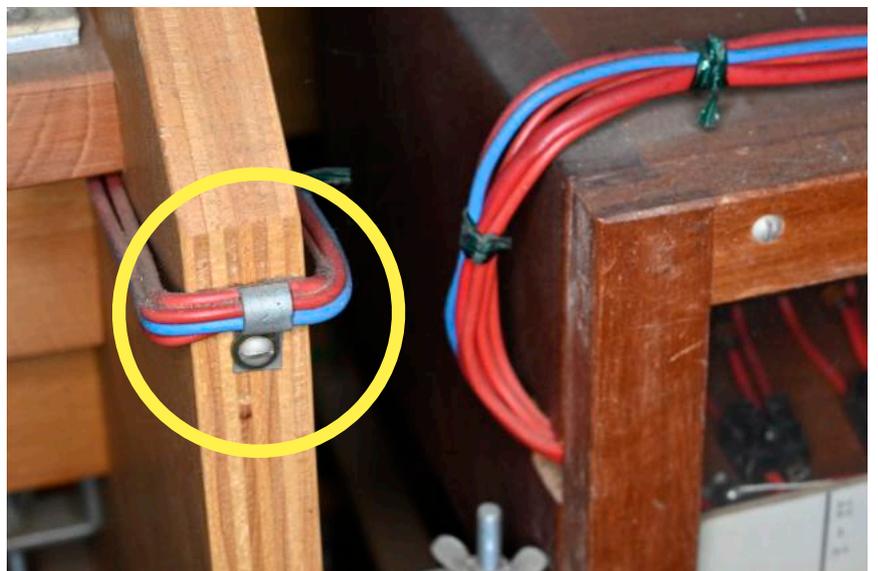
Koppelmagnet-Relaisschaltung, Kabel
